PREFABRICADOS WIEZE, S.A. DE C.V.
Cd. Obregón, Sonora.

ASUNTO: INFORME DE RESULTADOS.

INFORME TÉCNICO

Verificar que pasa con la temperatura interior de un block cuando se aplica una temperatura mayor en el exterior del block.

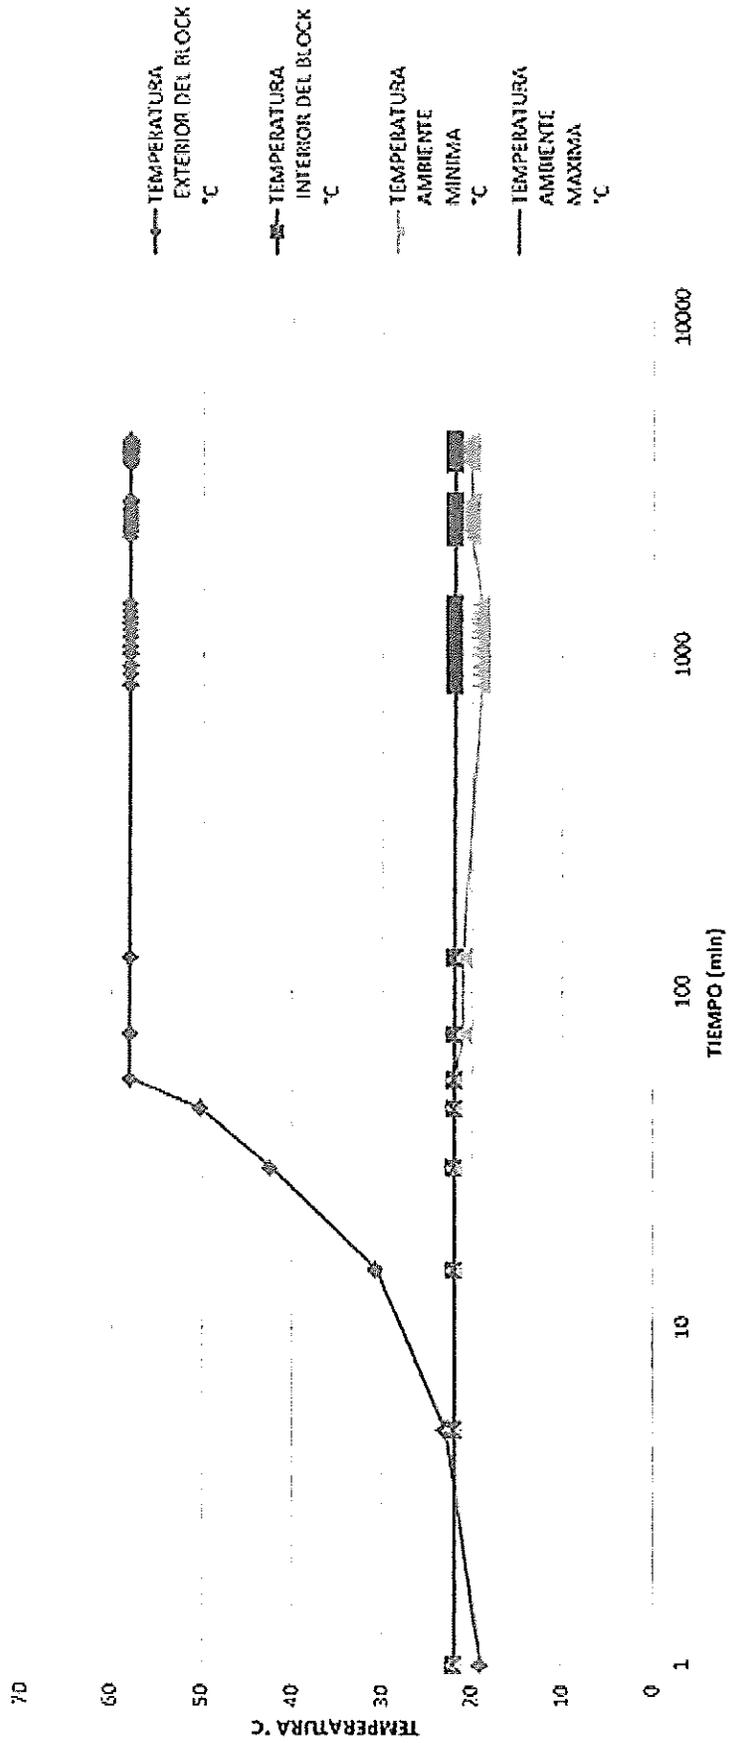
GRÁFICA DE TEMPERATURAS OBSERVADAS

Debido a la composición del block (material con que se fabricó), el calor expuesto en una cara no pasó el espesor del block.

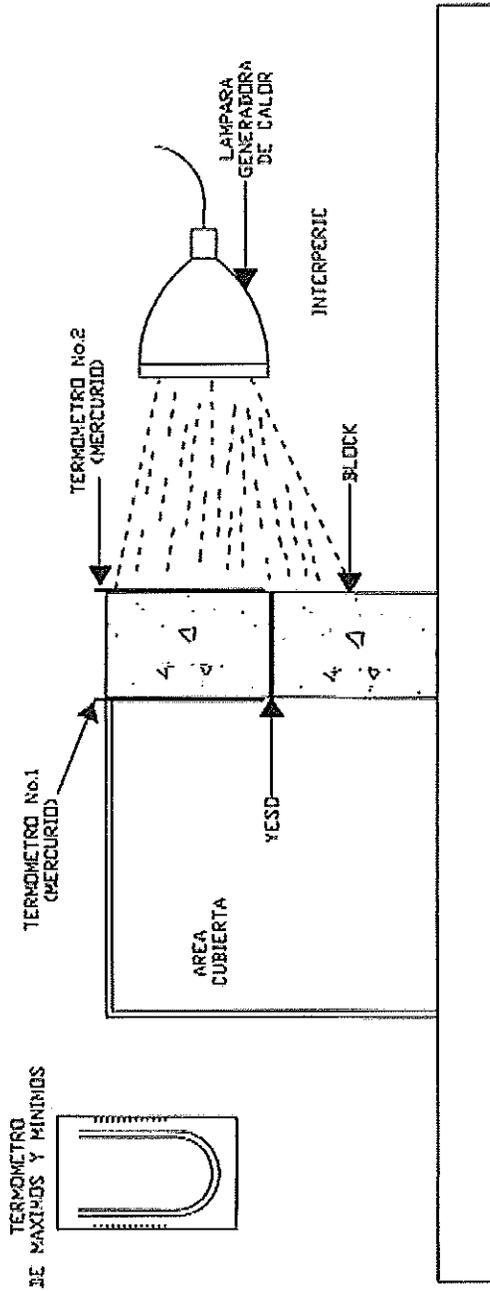
DISPOSITIVO DE VERIFICACION DE TRASPASO DE UNA FUENTE DE CALOR A TRAVES DEL BLOCK DE CONCRETO COMPUESTO. EL CALOR DE LA LAMPARA TIENE A PASAR POR EL ESPESOR DEL BLOCK (9 cm). EL DISPOSITIVO SE ARMO CON EL PROPOSITO DE COMPROBAR LA PERMEABILIDAD DEL BLOCK SI PASABA CALOR A TRAVES DE SU ESPESOR

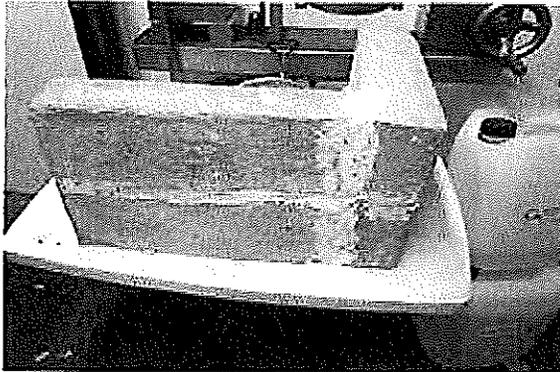
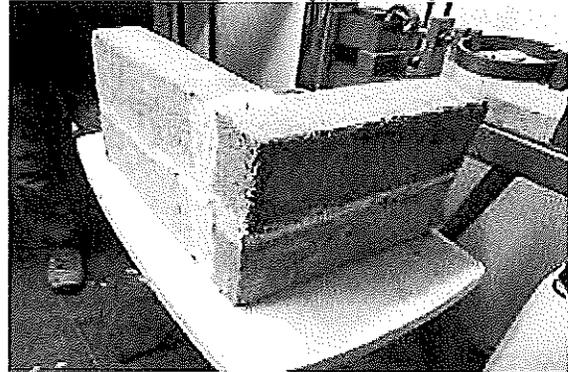
FOTOGRAFIA 1 Y 2. EN ESTAS IMÁGENES PODEMOS OBSERVAR LA MANERA EN LA QUE SE COLOCO EL BLOCK

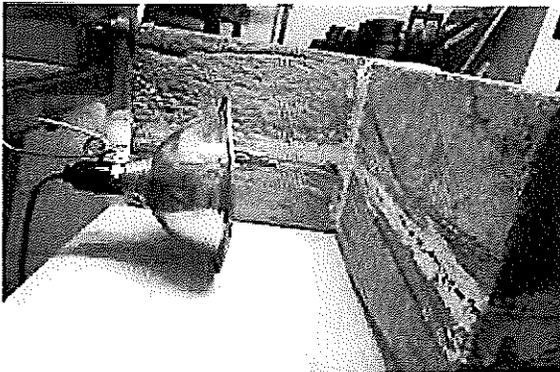
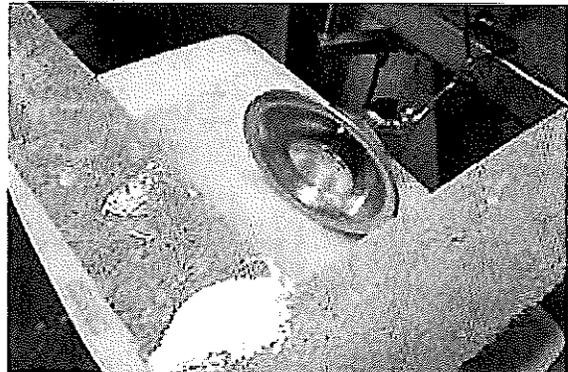
FOTOGRAFIA 3 Y 4; EN ESTAS IMÁGENES PODEMOS OBSERVAR LA MANERA EN LA QUE SE COLOCÓ LA FUENTE DE CALOR.
